# Tutkimusraportti

| Projekti | Aho — rivitalon runkolinja · PT-2026-015 |
| Kohde | Runko |
| Osoite | Runkotie 14, 40100 Jyväskylä |

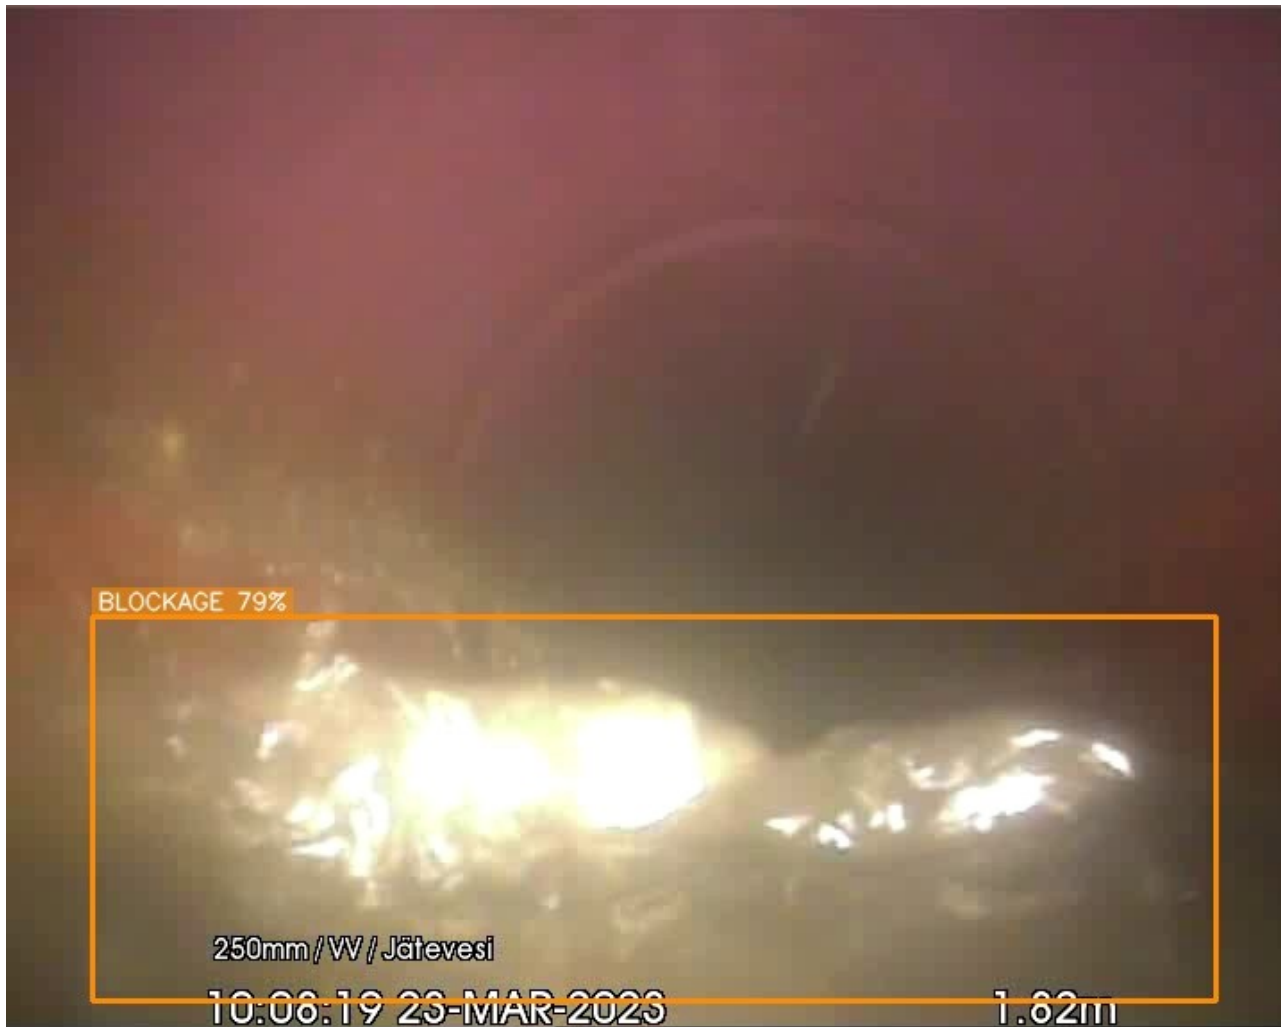
### 1. Tukos

**1. Tukos** — Korkea, 0.5 m lähdöstä. Tukos havaittu (Vakava). Tukos peittää arviolta 33% putken poikkileikkauksesta. Korjauksen kustannusarvio on noin 800 €.

**Korkea**

Sijainti: 0.5 m lähdestä

Kuvaus: Tukos havaittu (Vakava). Tukos peittää arviolta 33% putken poikkileikkauksesta.

Suositus: **Putken huuhtelu tai mekaaninen puhdistus.**

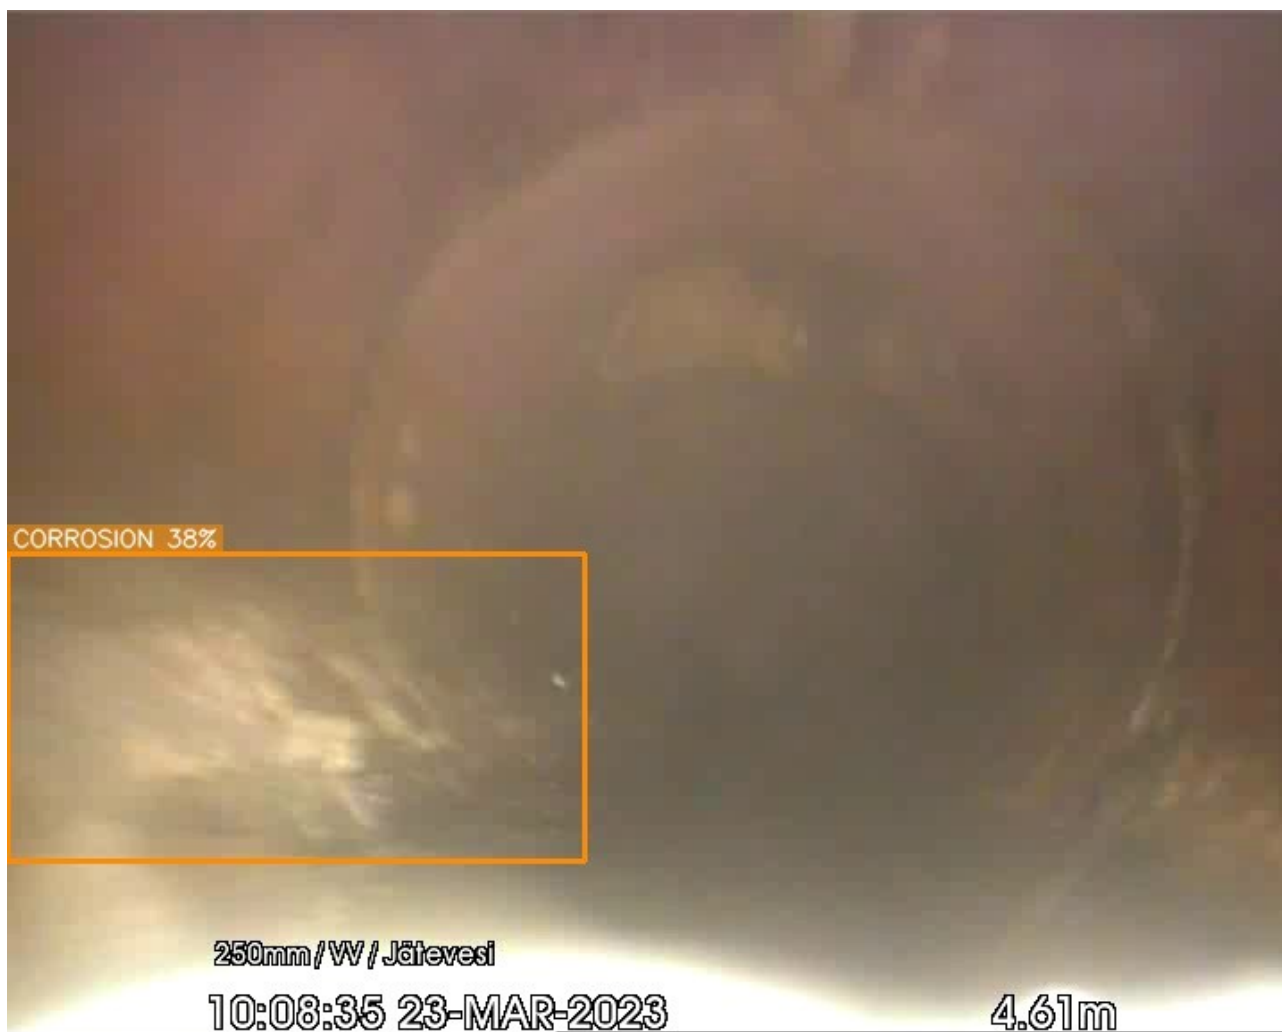
### 2. Korroosio

**Korkea**

| Sijainti: | 0.9 m lähdöstä |
| Kuvaus: | Korroosio |

| Suositus: | Korroosion laajuuden arviointi. Sukitus tai putken uusiminen. |

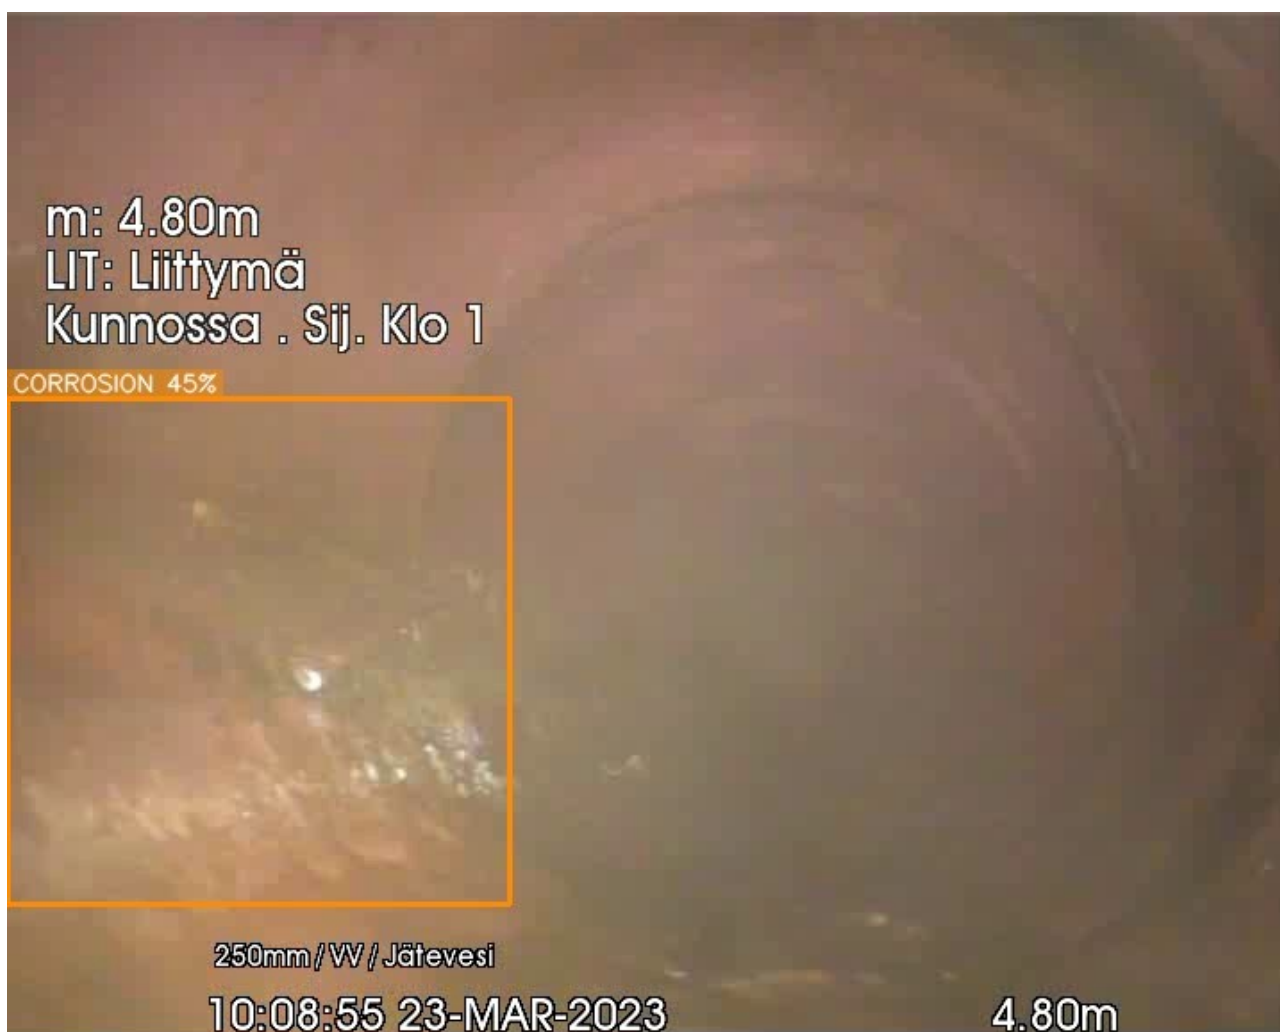
### 3. Korroosio

Korkea

| Sijainti: | 0.9 m lähdestä |
| Kuvaus: | Korroosio |

| Suositus: | Korroosion laajuuden arviointi. Sukitus tai putken uusiminen. |

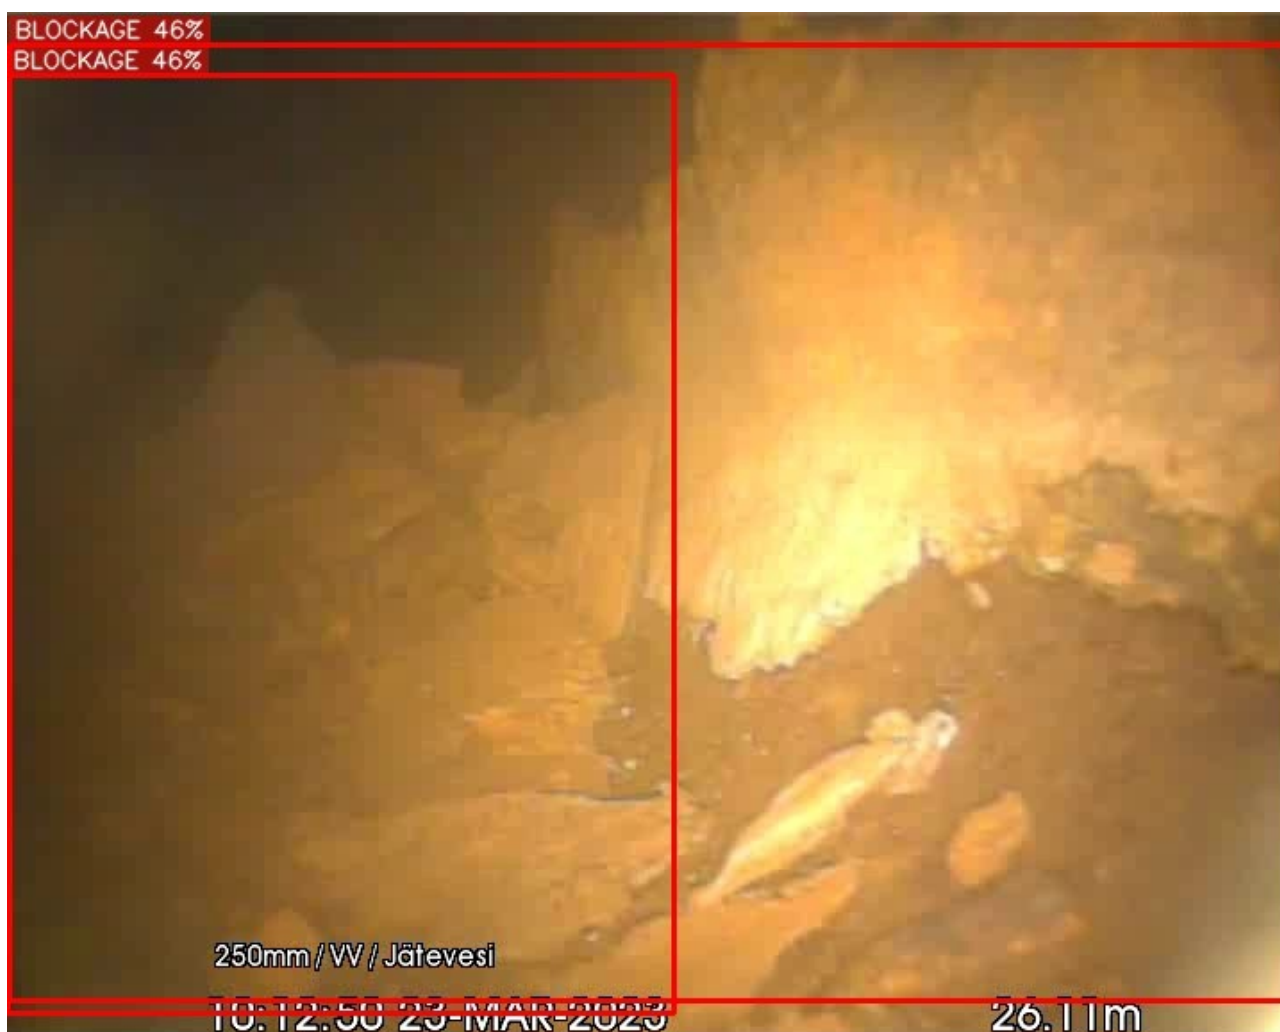
## 5. Tukos

**5. Tukos** — Kriittinen, 5.8 m lähdöstä. Tukos havaittu (Kriittinen). Havainto kestää 24.0 sekuntia (13 kehystä). Tukos peittää arviolta 27% putken poikkileikkauksesta. Virtausesteet nostavat padotus- ja tulvimisriskiä erityisesti rankkasateilla, ja ne on syytä poistaa ennen kuin kertymä kasvaa. Korjauksen kustannusarvio on noin 1 067 €.

Kriittinen

Sijainti: 5.8 m lähdöstä

Kuvaus: Tukos havaittu (Kriittinen). Havainto kestää 24.0 sekuntia (13 kehystä). Tukos peittää arviolta 27% putken poikkileikkauksesta.

Suositus: **Putken huuhtelu tai mekaaninen puhdistus.**

- **Tukos** (5.8 m): Putken huuhtelu tai mekaaninen puhdistus.

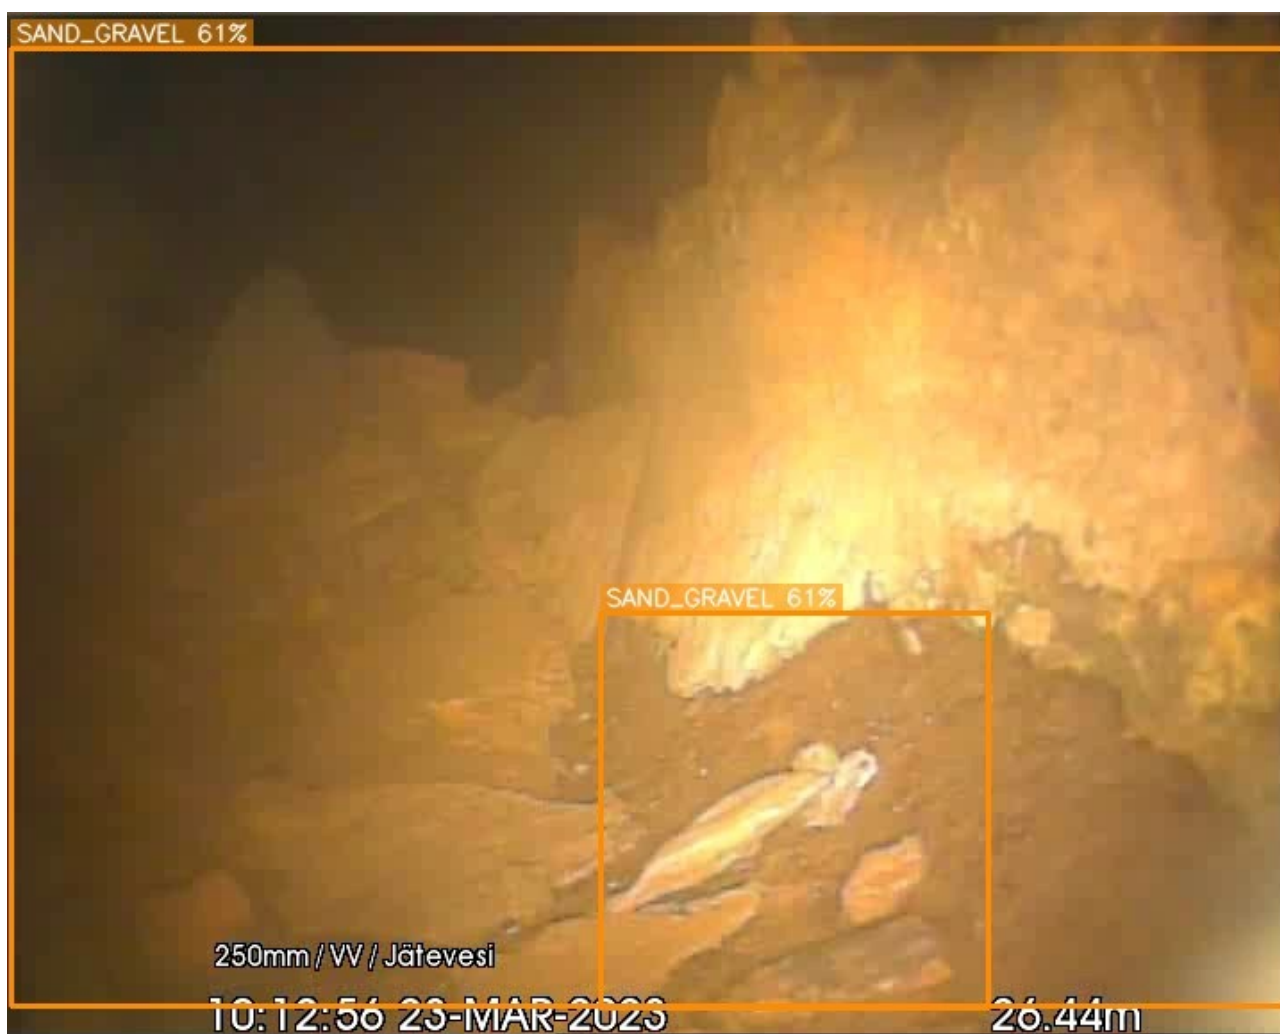
## 6. Hiekka-/sorakertymä

**6. Hiekka-/sorakertymä** — Korkea, 5.8 m lähdöstä. Hiekka-/sorakertymä havaittu (Vakava). Havainto kestää 22.0 sekuntia (12 kehystä). Korjauksen kustannusarvio on noin 900 €.

Korkea

| Sijainti: | 5.8 m lähdöstä |
| Kuvaus: | Hiekka-/sorakertymä havaittu (Vakava). Havainto kestää 22.0 sekuntia (12 kehystä). |

| Suositus: | <b>Hiekan poisto huuhtelulla. Selvitä mistä maa-aines pääsee putkeen.</b> |

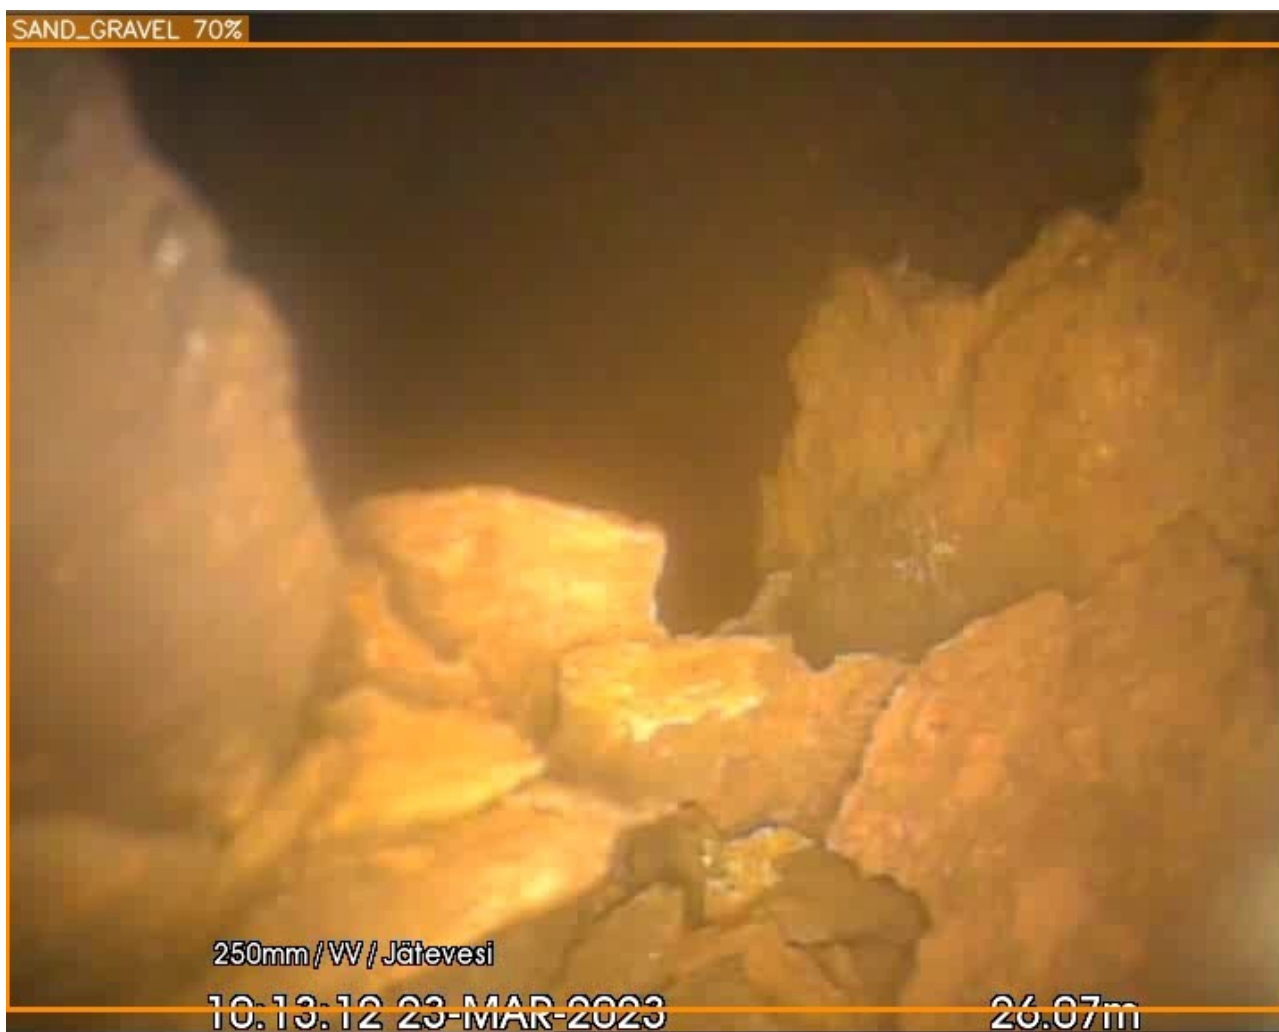
## 7. Hiekka-/sorakertymä

**7. Hiekka-/sorakertymä** — Korkea, 6.5 m lähdöstä. Hiekka-/sorakertymä havaittu (Vakava). Havainto kestää 50.0 sekuntia (26 kehystä). Korjauksen kustannusarvio on noin 900 €.

Korkea

| Sijainti: | 6.5 m lähdöstä |
| Kuvaus: | Hiekka-/sorakertymä havaittu (Vakava). Havainto kestää 50.0 sekuntia (26 kehystä). |

| Suositus: | <b>Hiekan poisto huuhtelulla. Selvitä mistä maa-aines pääsee putkeen.</b> |

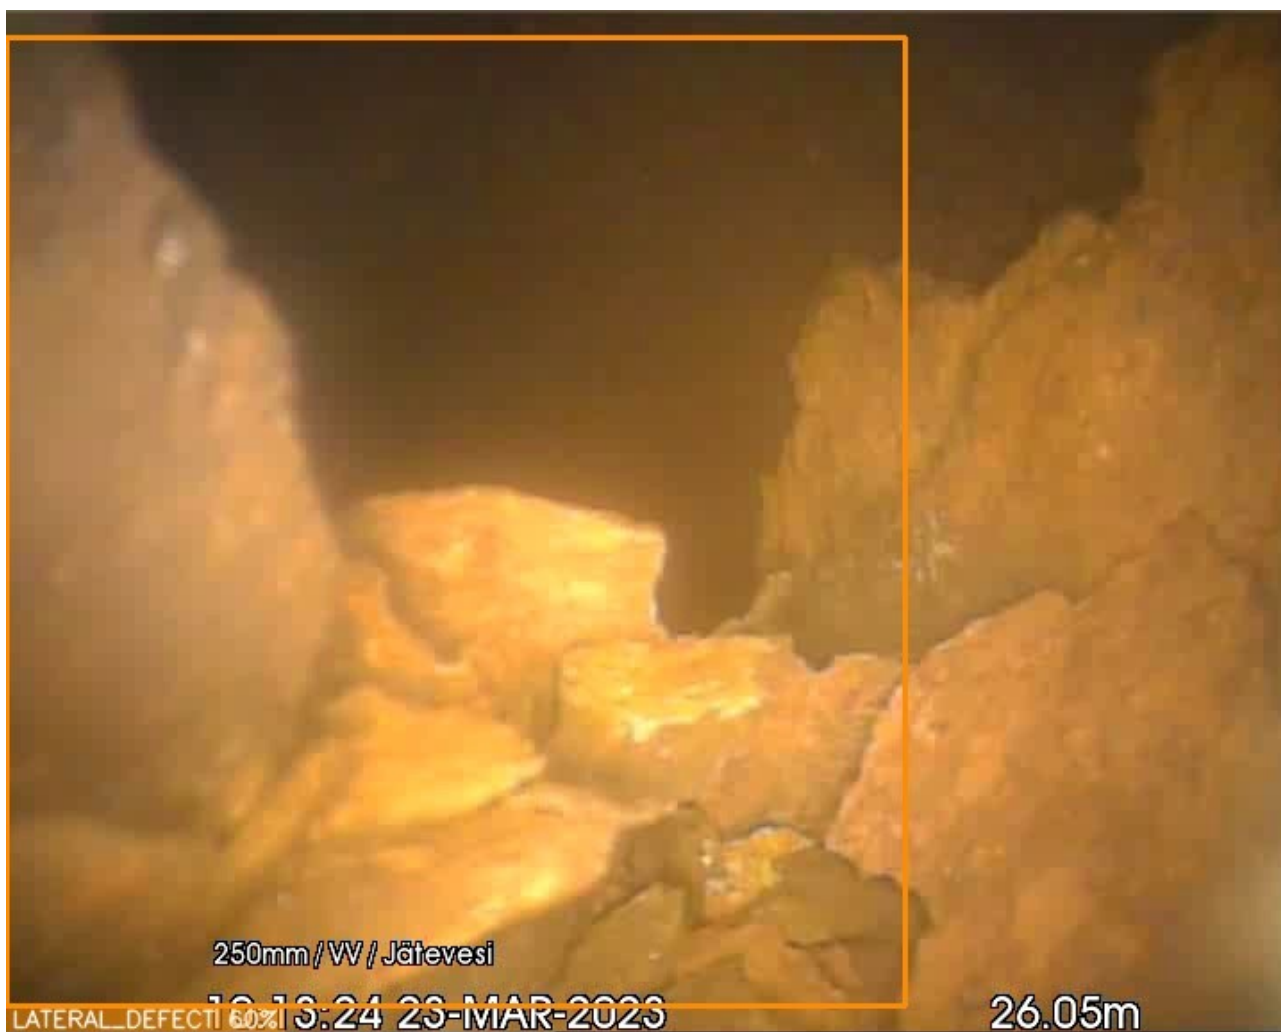
## 8. Sivuliittymävirhe

**8. Sivuliittymävirhe** — Korkea, 6.6 m lähdöstä. Sivuliittymävirhe havaittu (Vakava). Havainto kestää 48.0 sekuntia (25 kehystä). Liitosviat päästävät vuotovettä ja hienoainesta putkeen, mikä ajan mittaan onttouttaa putken ympäristäytön ja voi johtaa painumiin. Korjauksen kustannusarvio on noin 900 €.

Korkea

| Sijainti: | 6.6 m lähdöstä |
| Kuvaus: | Sivuliittymävirhe havaittu (Vakava). Havainto kestää 48.0 sekuntia (25 kehystä). |

| Suositus: | <b>Sivuliittymän korjaus hattuprofiililla.</b> |
